OBRA: PAVILHÃO DAS FLORES
BR 116 - KM 10

PROJETO: PROJETO PAISAGISMO - Projeto Executivo

REFERÊNCIA: BANCO CURVO EM "L" - INCLINAÇÃO CALÇADA
CANTEIRO ELEVADO

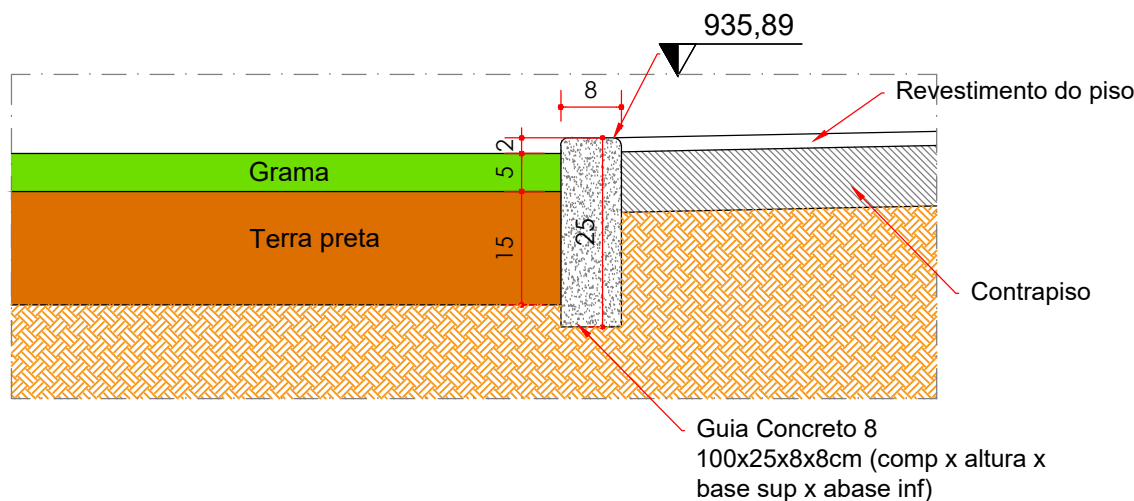
DETALHE Guia de concreto 8

GUIA DE CONCRETO PRÉ-MOLDADO, 100x25x8x8cm (comp x altura x base sup x base inf)
DELIMITADOR DAS ÁREAS PAVIMENTADAS COM ÁREAS DE GRAMA.

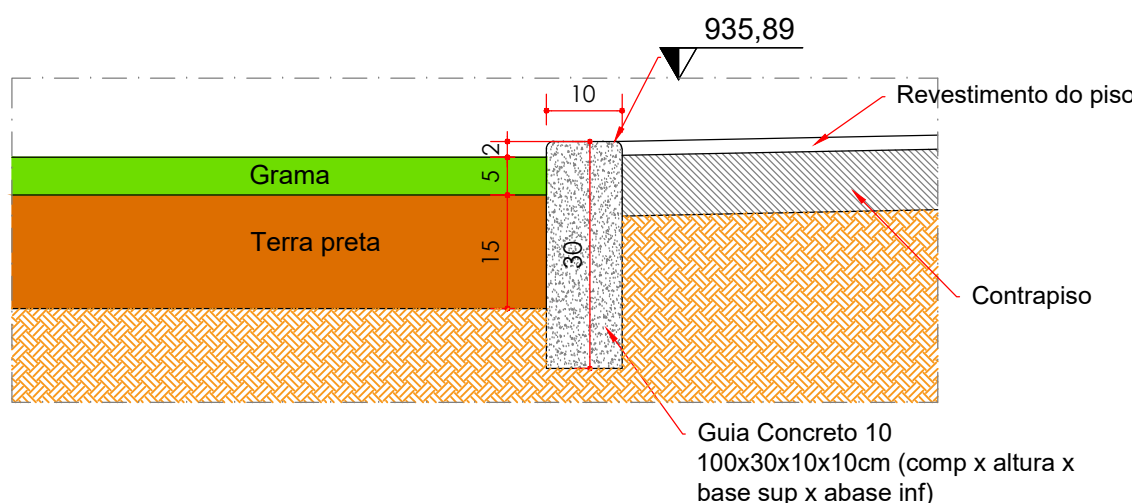
DETALHE Guia de concreto 10

GUIA DE CONCRETO PRÉ-MOLDADO, 100x30x10x10cm (comp x altura x base sup x base inf)
DELIMITADOR DAS ÁREAS PAVIMENTADAS COM ASFALTO

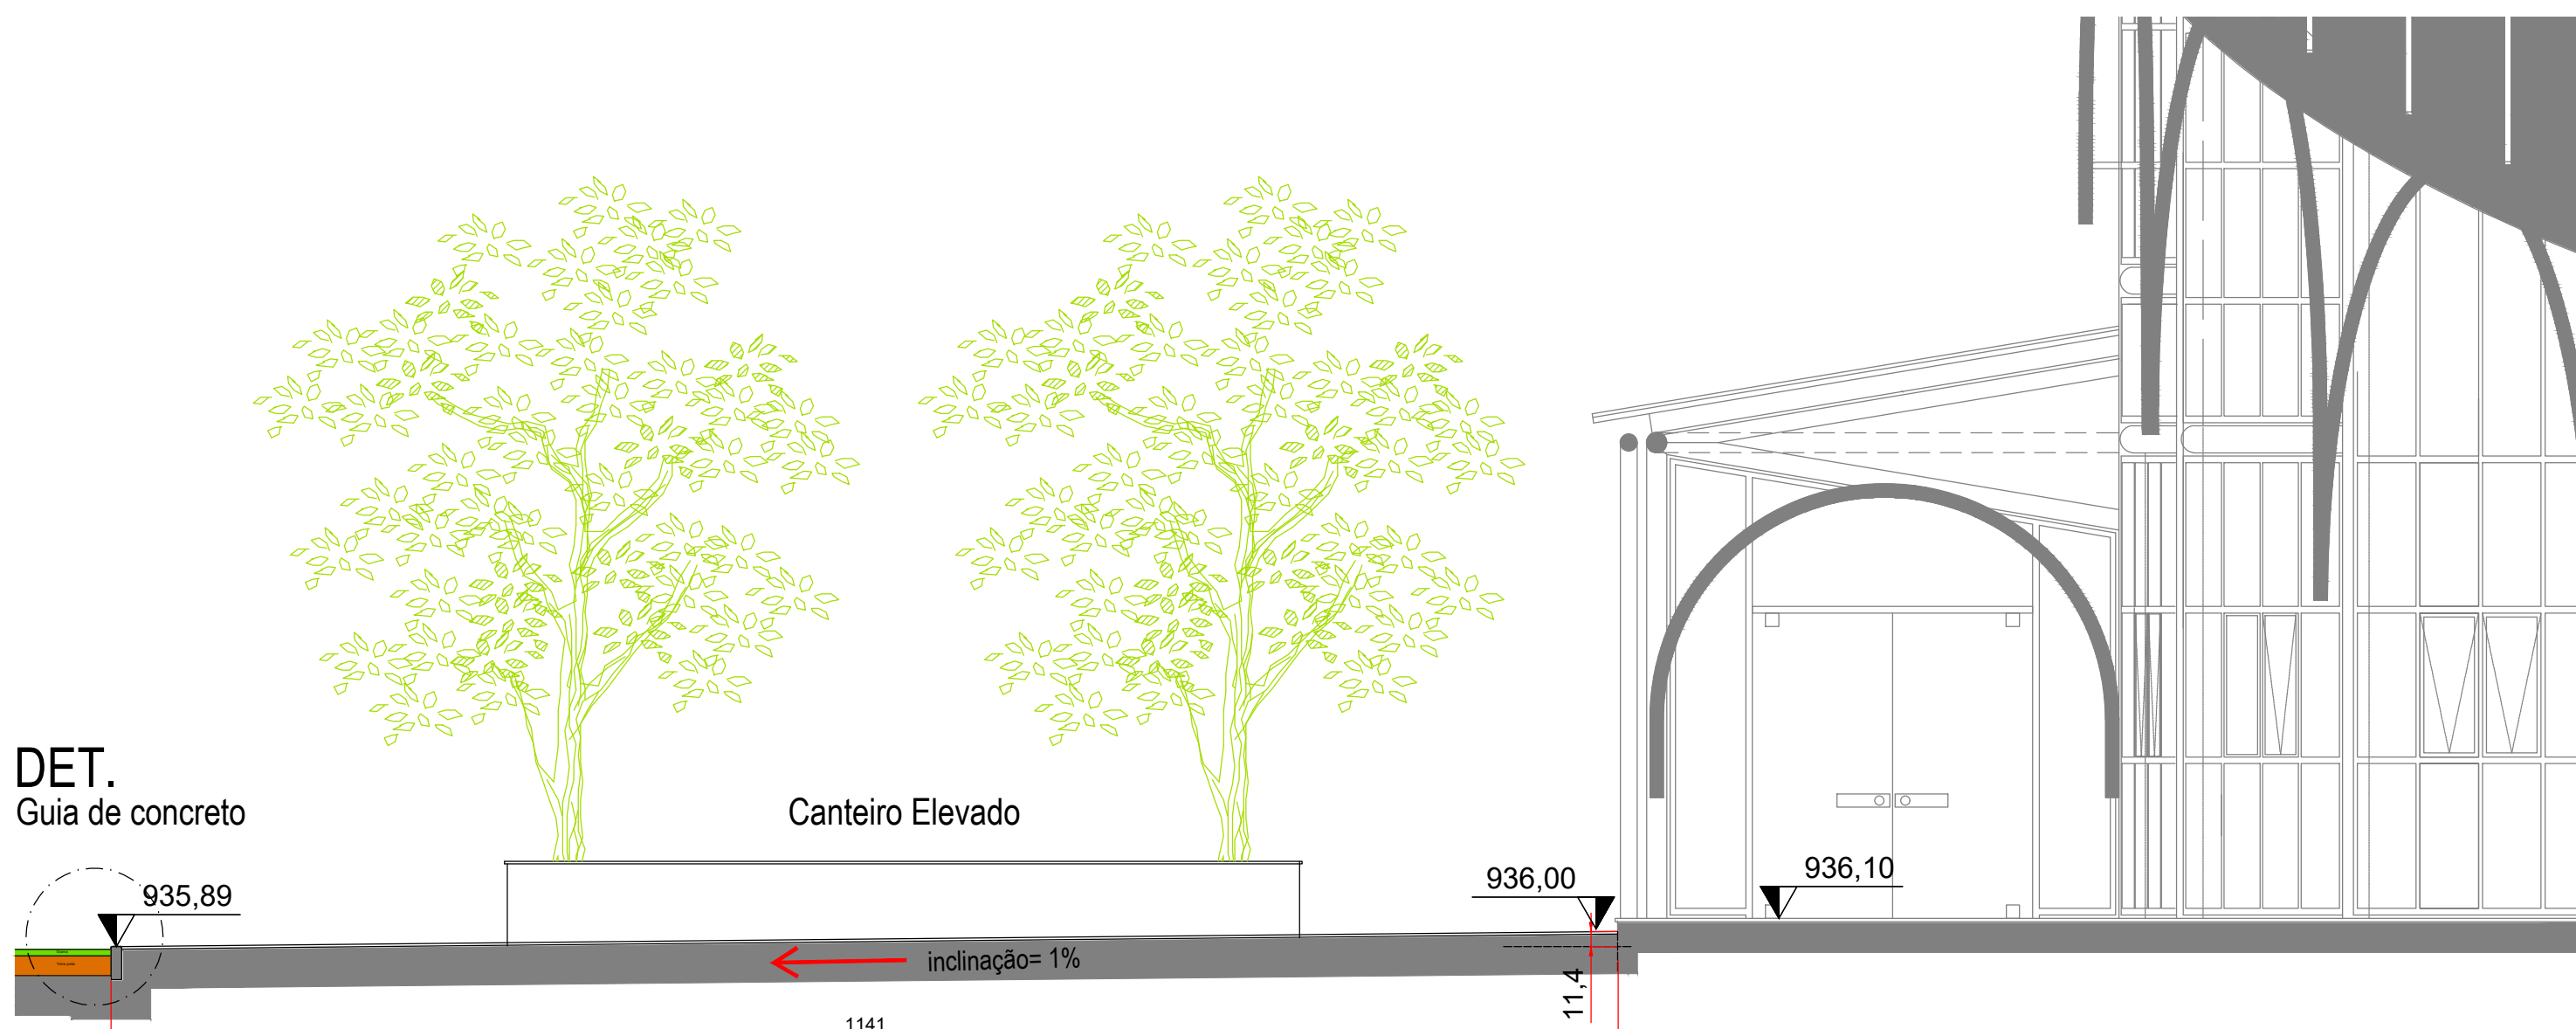
INCLINAÇÃO CALÇADA / ELEVAÇÃO CANTEIRO ELEVADO

CALÇADA EM TORNO DA EDIFICAÇÃO COM INCLINAÇÃO DE 2% PARA ESCOAMENTO DE ÁGUA.
